**Vorlesung vom 17.12.2012**  
**Teil 4**

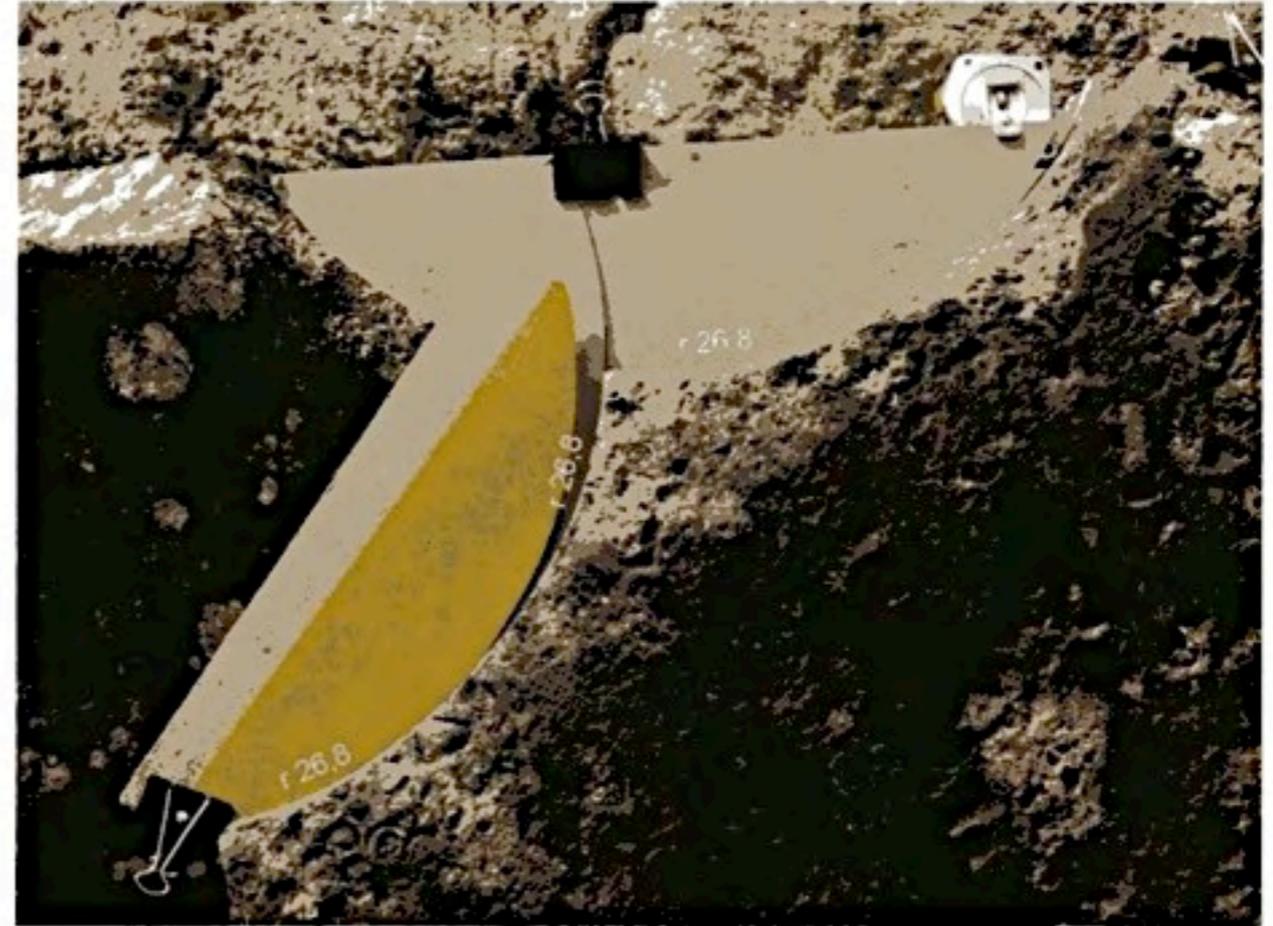
Abb. 8 Korbboogenförmige Kannelierung an den Säulen der Ostseite. In den seitlichen Bereichen der Kanneluren dicht anschließende Schablonen

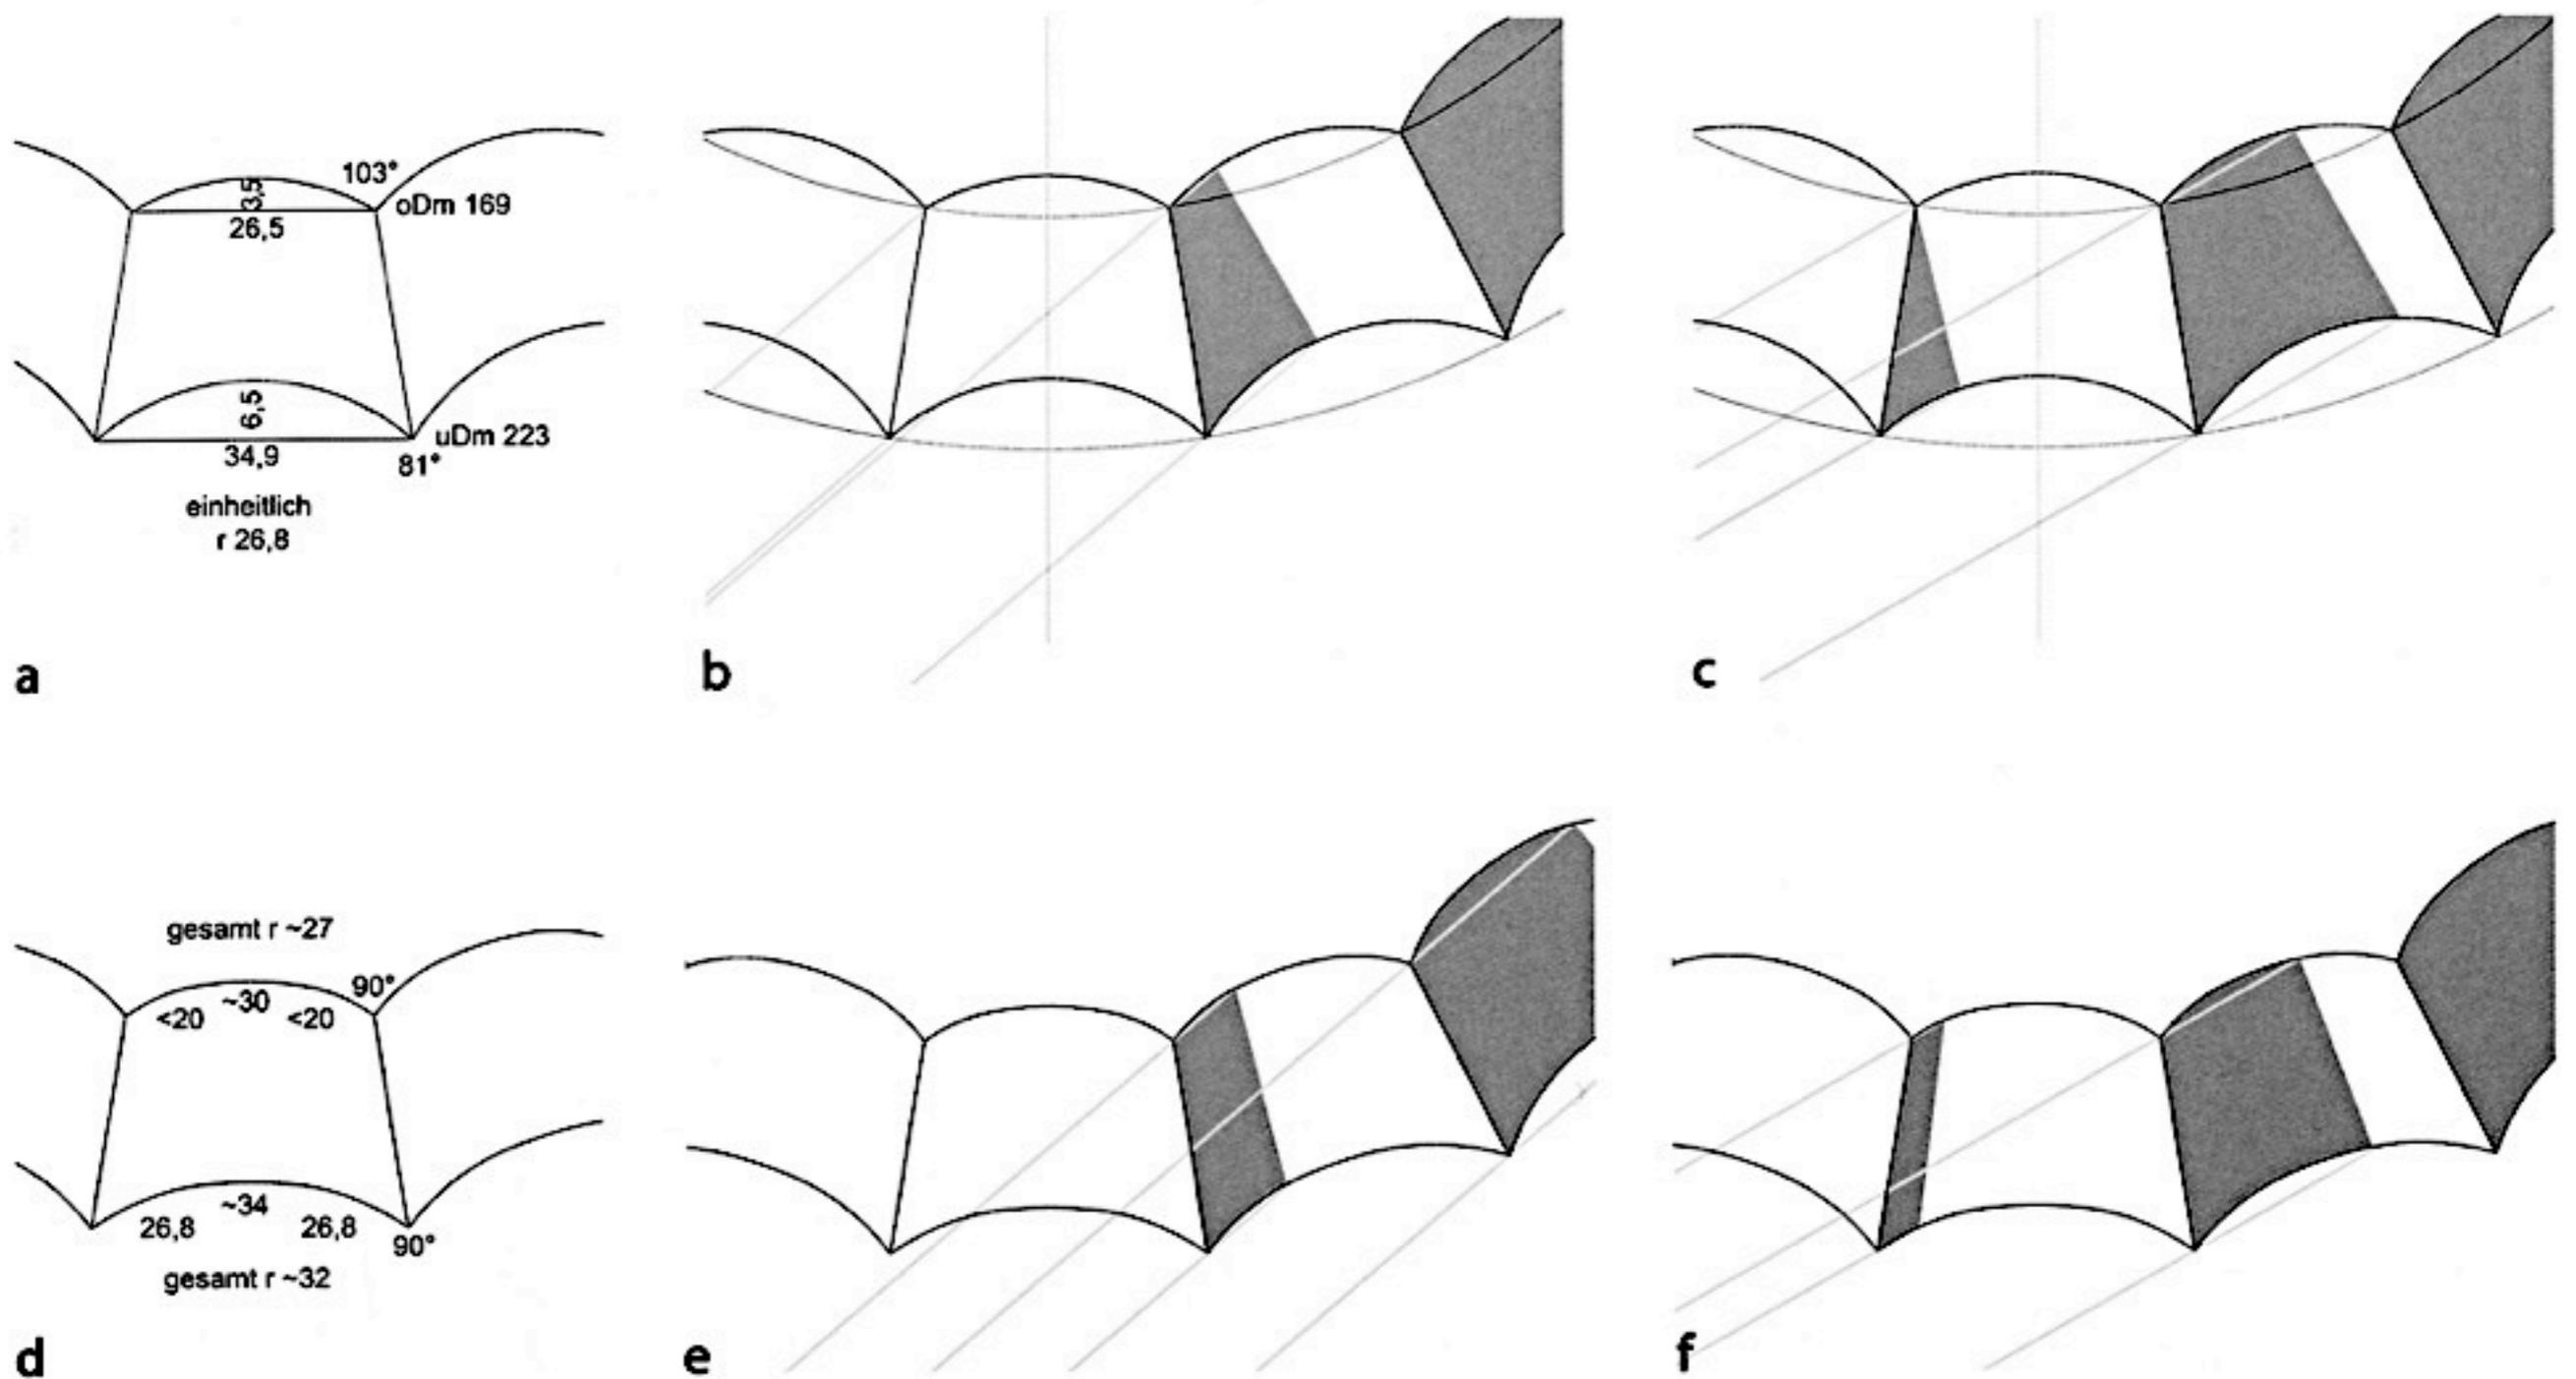
Abb. 9 oben: a. Ursprüngliche, kreisförmige Kannelierung an den Säulen der Langseiten und der westlichen Frontseite. Aufsicht auf den Säulenschaft, unter dem Kapitell geschnitten. – b. Am Fuß der Säule beginnt der Schatten in die Kannelur zu fallen. – c. 44 Minuten später erreicht der Schatten den Halsbereich der Kannelur.

Unten: d. Korbbogenförmige Kannelierung an den Säulen der Ostseite. Aufsicht auf den Säulenschaft, unter dem Kapitell geschnitten. – e. und f. Lichteinfall im gleichen Winkel wie b bzw. c

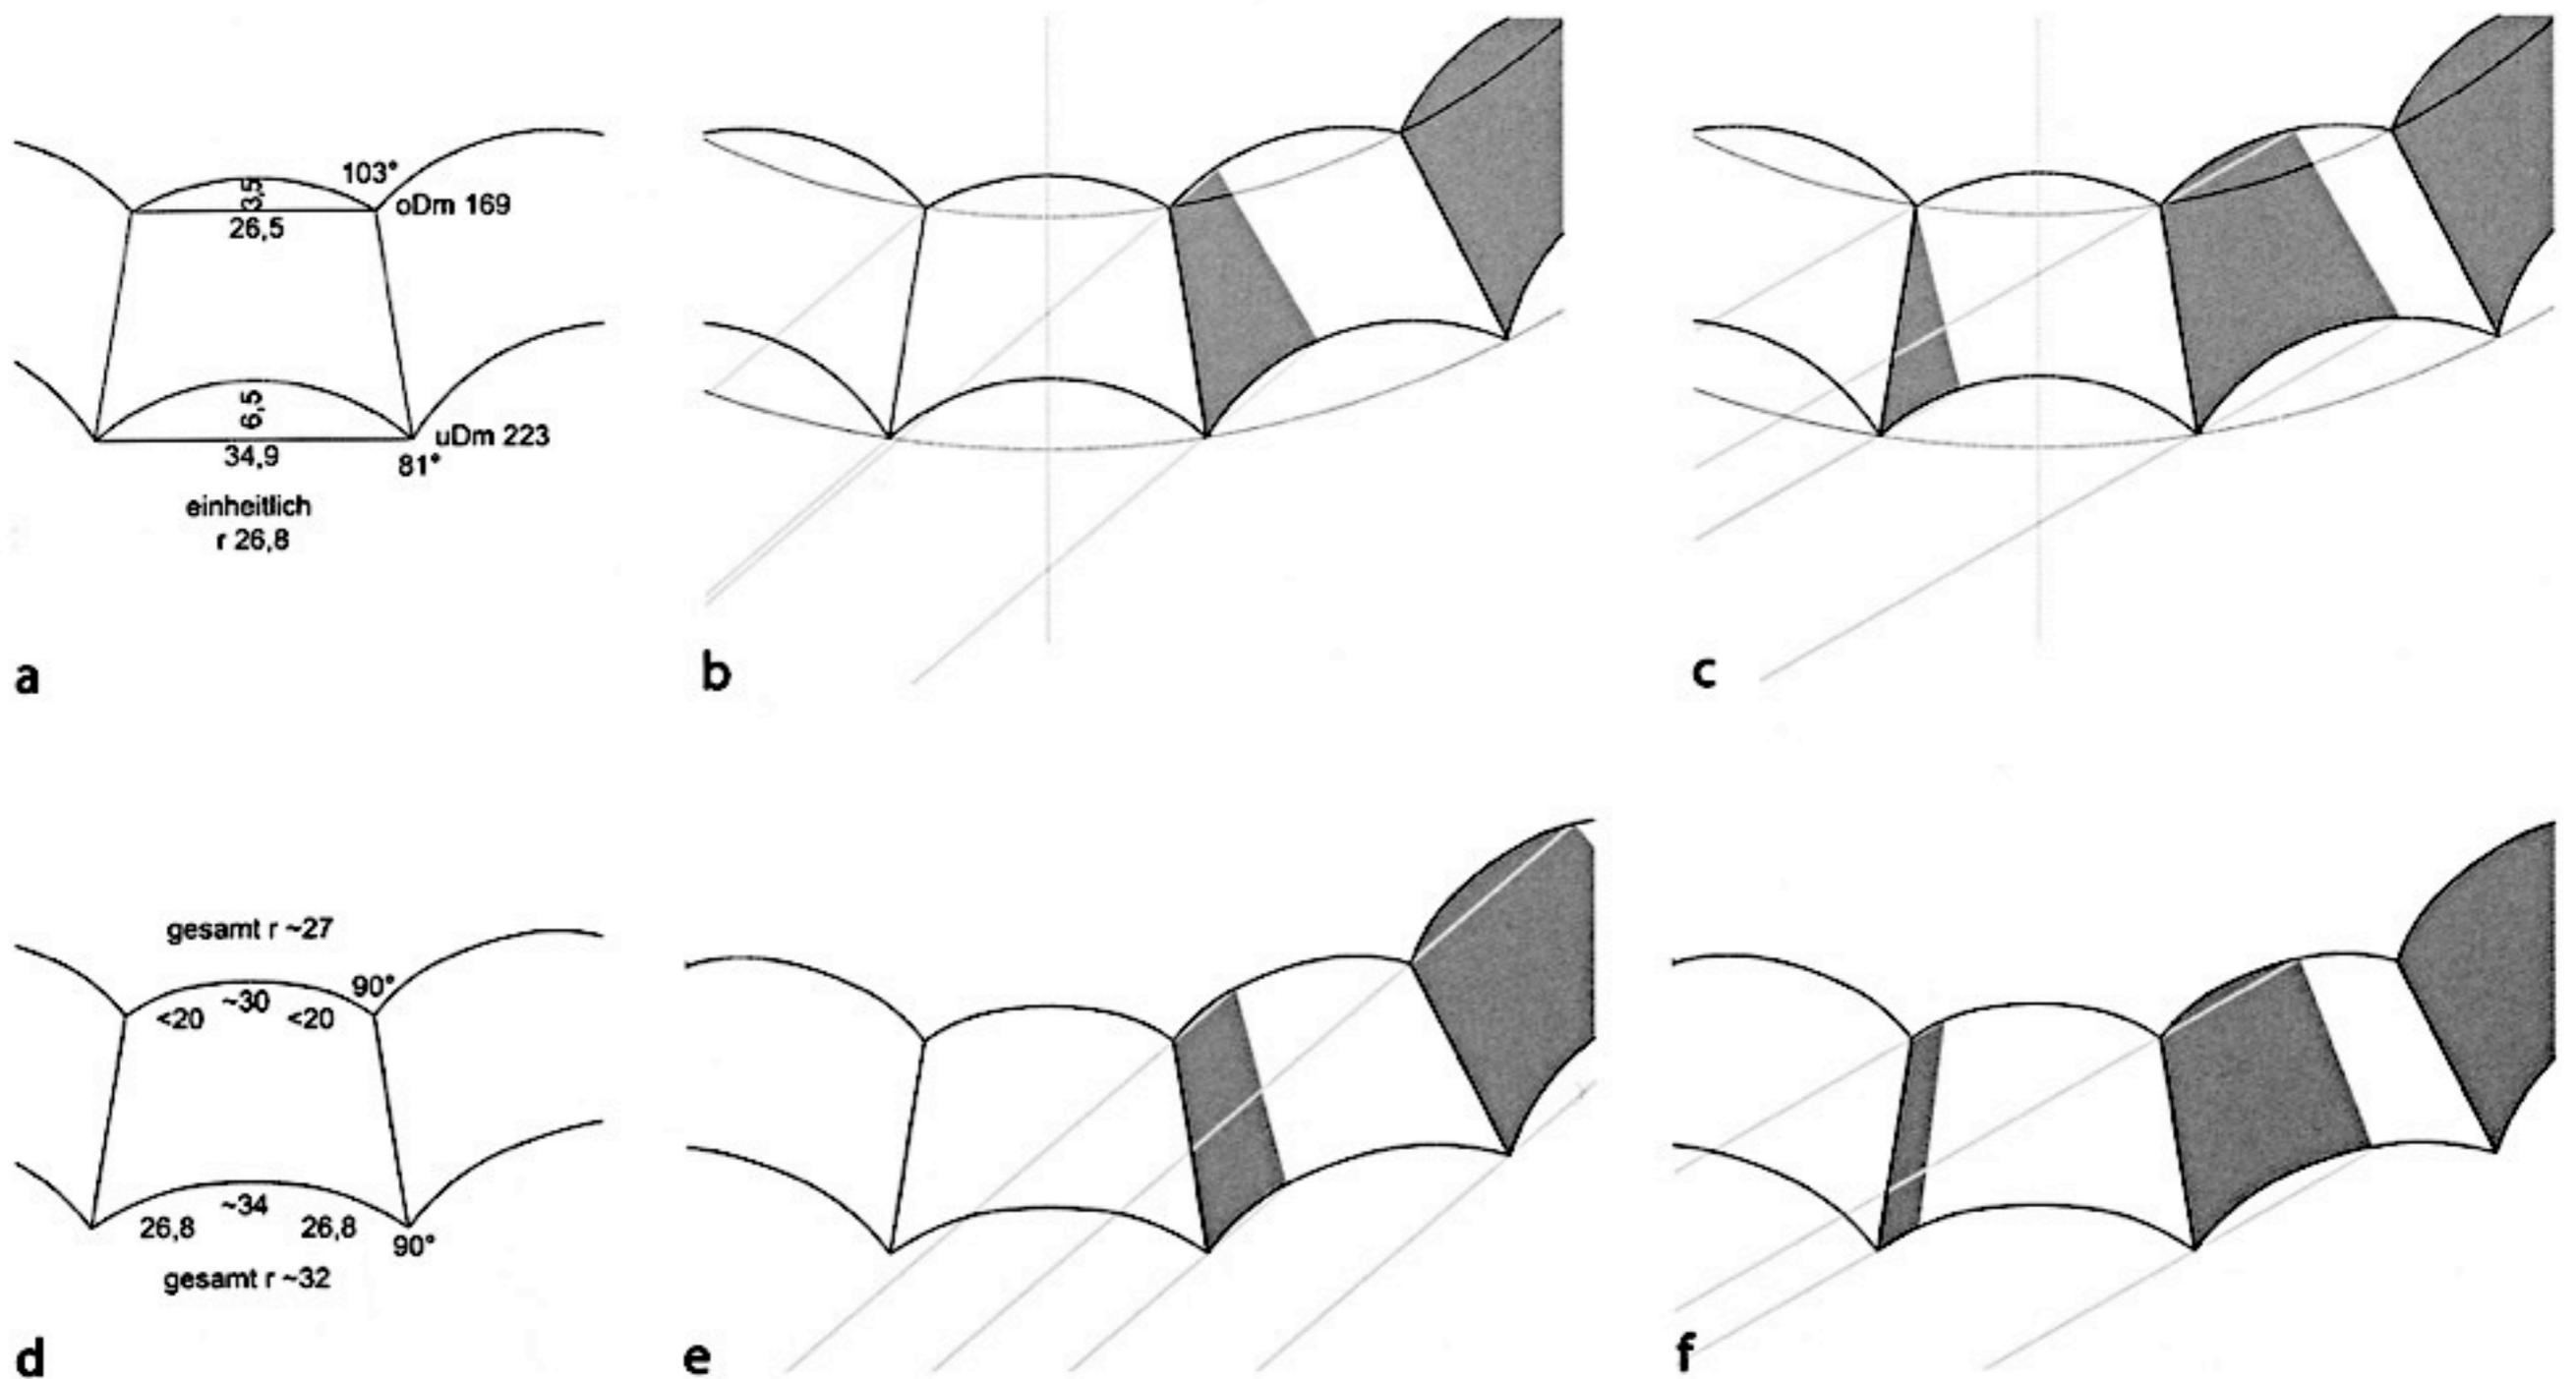
Abb. 9 oben: a. Ursprüngliche, kreisförmige Kannelierung an den Säulen der Langseiten und der westlichen Frontseite. Aufsicht auf den Säulenschaft, unter dem Kapitell geschnitten. – b. Am Fuß der Säule beginnt der Schatten in die Kannelur zu fallen. – c. 44 Minuten später erreicht der Schatten den Halsbereich der Kannelur.

Unten: d. Korbformenförmige Kannelierung an den Säulen der Ostseite. Aufsicht auf den Säulenschaft, unter dem Kapitell geschnitten. – e. und f. Lichteinfall im gleichen Winkel wie b bzw. c
